**INSPECTIERAPPORT 2023**  
**Objectnummer 0369**  
**Molen D**  
**Molenkade 8 te Alkmaar**

| Inspectienummer | : 0369.23 |
| Inspectiedatum | : 21-04-2023 |

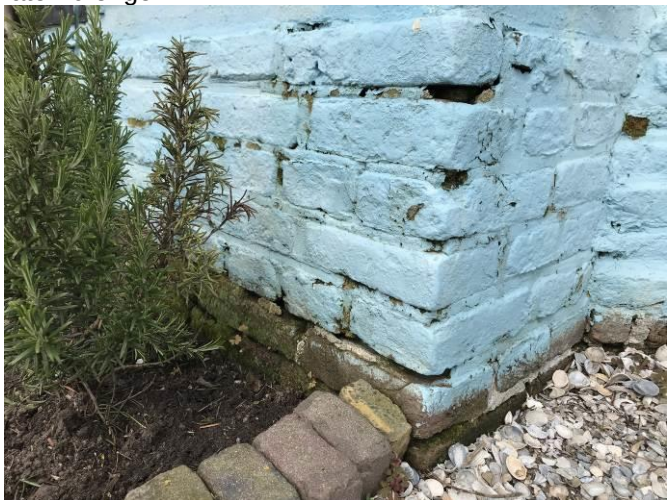
| Rubriek | Kwalificatie* | | | | Toelichting | Strijkmolen D, Zeswielen |
|---|---|--|--|--|---|---|
| <b>1.1.2 Onderbouw</b><br>- metselwerk; algemeen<br>- voegwerk; algemeen | G<br>G | | | | Incidenteel is er voegwerk uitgespoeld van de poer aan de zuidwest zijde. Dit wordt veroorzaakt doordat de boven gelegen goot op de poer hemelwater loost. Wij adviseren u om de uitgespoelde voegen opnieuw aan te laten brengen. | |
| | | | | | <i>Uitgespoelde voegen</i> | |

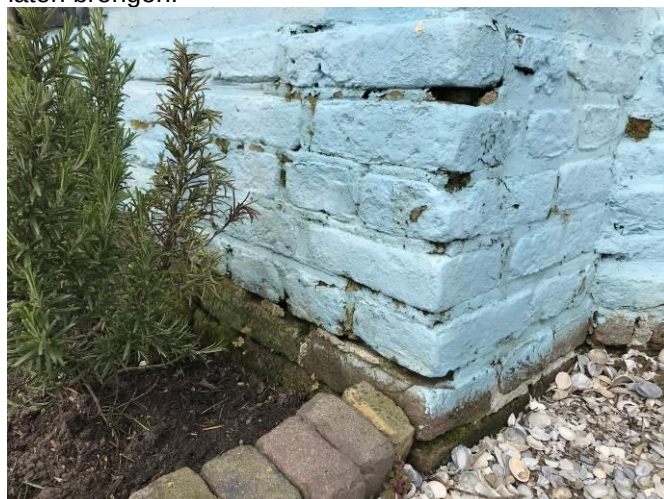
*Uitgespoelde voegen*

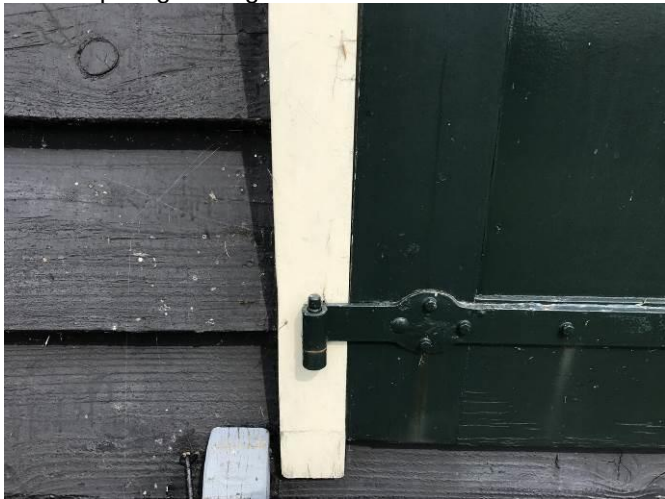
| Rubriek | Kwalificatie* | | | Toelichting | Strijkmolen D, Zeswielen |
|---|---|--|--|---|---|
| | | | | Door een eerder uitgevoerde reparatie met epoxy aan de stijl is naderhand de omtrekspeling tussen de deur en de linker stijl voornamelijk aan de onderzijde verdwenen. Hierdoor kan de deur gaan klemmen en kan vocht houtrot veroorzaken. Wij adviseren u om de omtrekspeling te vergroten door de deur af te schaven. | |
| - kozijnen/luiken/kisten | G | | | | Onvoldoende omtrekspeling deur zuidwest zijde |

| <b>Onderdelen</b> | <b>Rubriek</b> | <b>Staat</b> | <b>Termijn (jaar)</b> |
|---|---|---|---|
| - Omtrekspeling tussen deur en linkerstijl vergroten | 1.5 | Matig | 0-2 |

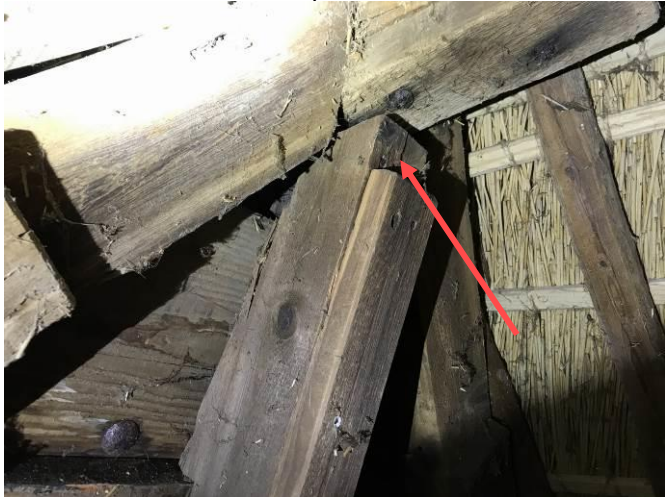
| Rubriek | Kwalificatie* | | | Toelichting | Strijkmolen D, Zeswielen |
|---|---|--|---|---|---|
| - wolfsstijl | | | M | De wolfsstijl heeft geen verbinding met de nokbalk. Hierdoor kan het stormschild naar binnen gedrukt worden wanneer men de stapbeugels betreed. Wij adviseren u om de stijl met de nokbalk te verbinden door middel van een hoekprofiel. | <p>Geen aansluiting van wolfsstijl op nokbalk</p> |

| <b>Onderdelen</b> | <b>Rubriek</b> | <b>Staat</b> | <b>Termijn (jaar)</b> |
|---|---|---|---|
| - Verbinding van gordingen en wolfsstijl herstellen | 2.1 | Matig | 0-2 |
