# Rapport over de bouwhistorische verkenning

## Watermolen van de Zuidpolder te Edam

Monumentnummer 14400

Nico Jurgens  
Hoorn  
augustus 2011

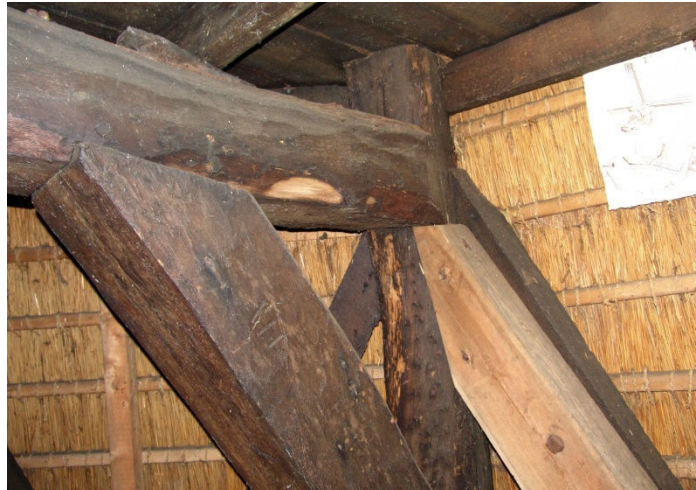
De vaste bintbalken van het achtkant staan haaks op de watergang. Het eikenhout van de stijlen, bintbalken en korbelen van het achtkant is behakt. Het is sterk wankantig en voor één van de bintbalken (bij stijl VIII) werd kennelijk geen voldoende rechte stam gevonden of gekozen. De oude veldkruisen en hondsoren zijn van meskant bezaagd eikenhout; handmatig gezaagd. In de ware velden zijn aan de binnenzijde extra veldkruisen aangebracht; deze zijn van grenenhout en hebben geen roetaanslag. Omdat de grenen veldkruisen nagenoeg naast de oude veldkruisen zijn geplaatst, dragen ze nauwelijks bij aan de stabiliteit van de molen.

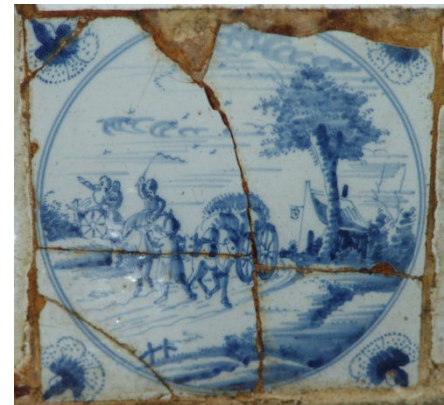
In de doucheruimte en het toilet is een klein aantal beschilderde tegels aangebracht tussen veel jongere witte tegels. Een aantal werd gedetermineerd door tegelspecialist Jan Pluis. De ouderdom en herkomst van deze tegels verschillen: de oudste dateren van omstreeks 1760, de jongste van omstreeks 1825; de tegels zijn afkomstig van bakkerijen in Amsterdam en Harlingen. Het lijkt daarom onwaarschijnlijk dat deze tegels eerder in de molen waren toegepast; waarschijnlijker is dat deze tweedehands los werden gekocht.

*Afbeelding rechts: hergebruikte tegel uit bakkerij De Twee Laurierbomen aan de Anjelierstraat te Amsterdam, omstreeks 1820-1830*

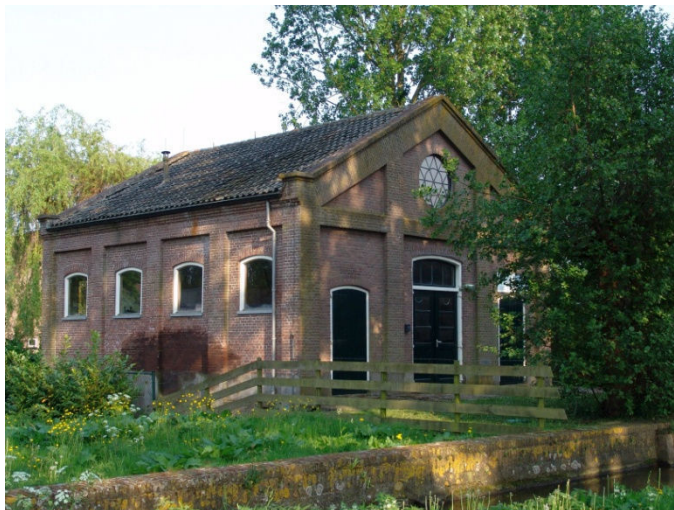
*Gebouw van het stoomgemaal van de Zuidpolder*

bovendien nog de oorspronkelijke molen op deze plaats. De constructie vertegenwoordigt de stand van de molenbouw tijdens de eerste helft van de zeventiende eeuw waarbij het toegepaste wankantige eikenhout informatie geeft over de economische situatie in die tijd. De cultuurhistorische waarde wordt nog versterkt door het nabijgelegen gebouw van het voormalige gemaal en de houten schuur.
